資料：2020年8月    ドライバに関する考察

★「Windows10 でこの機種からデータ取り込みができない」の解決方法

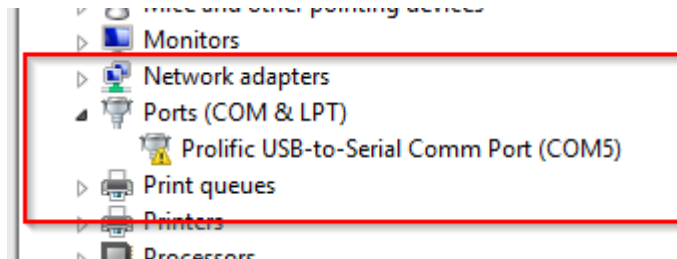
→ドライバは PL2303-Prolific\_DriverInstaller\_v1200.exe  
からインストール済みです。

-----  
パソコンのデバイスマネージャーでは  
Prolific USB-to-Serial Com Port (COM 3)  
として 認識されている。

Prolific 社 PL2303 のドライバを web で探して更新すればよい。

"PL2303\_64bit\_Installer.exe"をインストールしたところ、認識され、ソフト接続ができるようになりました。
